# 军用飞机结构日历寿命体系 评定应用范例

李玉海 刘文琰 杨 旭 等著

## 第 11 章 歼 8 系列飞机结构日历寿命体系评定结论

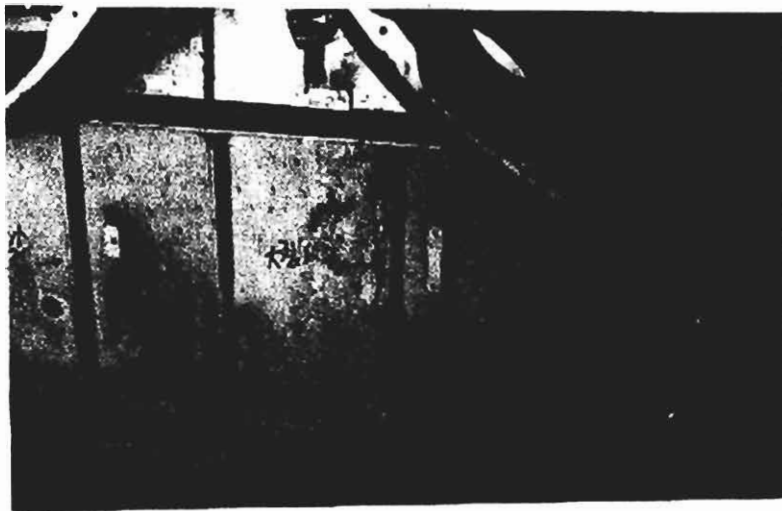
2001 年 3 月 12 日, 空×师×团 (××机场) 的歼 8 型飞机××架 42 框下半框腹板发生腐蚀断裂, 裂纹位置如图 7-3、图 7-4 所示。

图 7-3 42 框下半框腹板腐蚀和裂纹

图 7-4 42 框下半框腹板腐蚀和裂纹形态 (外侧观察)

经检查, 下半框腹板与油箱接触部位存在腐蚀现象, 多处漆层起泡, 起泡处漆层已局部脱落, 腐蚀现象明显; 起泡处实际板厚比无起泡部位薄 0.2~0.8mm。裂纹位于纵向加强筋旁 10mm 左右, 且平行于加强筋, 裂纹大致平直。
